Stijn Teysen, Vétérinaire et Wouter Demey, Vétérinaire

Extraction d'une canine fracturée

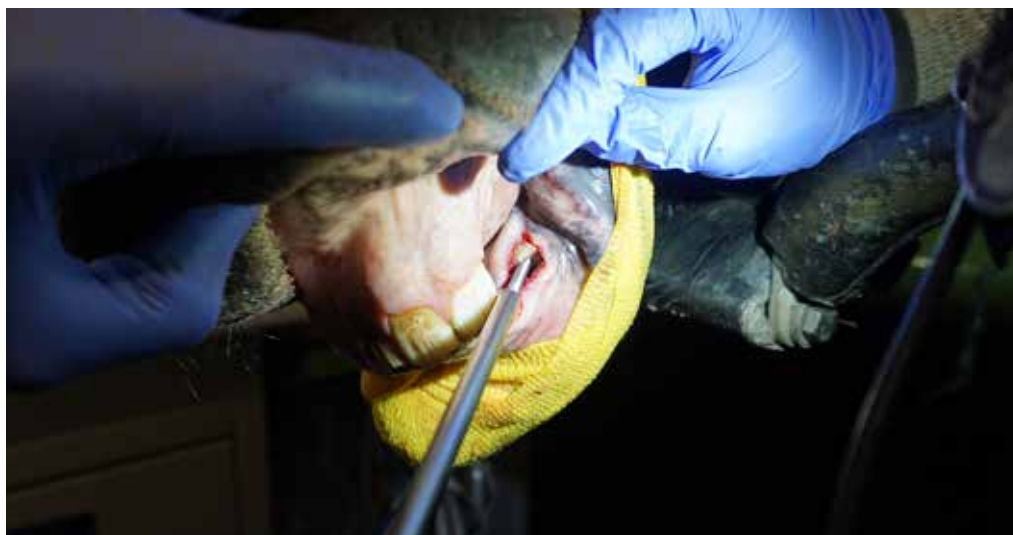
Illustration 6 : Principe d'une extraction par vis selon Stoll. La dent est extraite à l'aide de coups rétrogrades.

Une vis d'extraction (4 mm) a été vissée dans la dent. À ce moment, la dent pouvait être mobilisée partiellement dans toutes les directions. À l'aide de coups délicats, la dent a ensuite été extraite en direction rétrograde en quelques minutes (Illustration 6 et 7).
