Onderzoek van de paardenmond in een eerstelijnspraktijk

Deel 2: Onderzoek van de mondholte met spiegel of endoscoop.

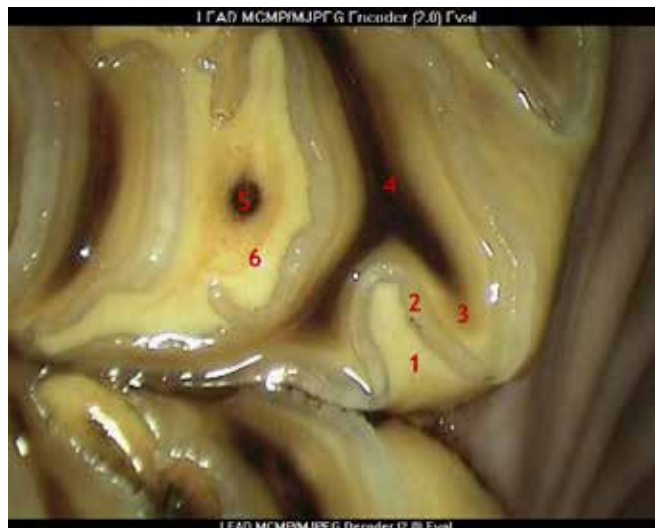
Foto 15:

Endoscopisch beeld van het kauwoppervlak van een bovenkies.

1. Perifeer cement
2. Glazuur/emaille
3. Primair dentine
4. Secundair dentine
5. Overblijfsel van bloedvat centraal in het infundibulum
6. Cement t.h.v. het infundibulum.

Na een grondige inspectie van de mondholte met 'het blote oog', wordt met een kleine orale spiegel of rigide orale endoscoop (oroscoop) de mond meer in detail onderzocht. Per kwadrant wordt eerst het kauwoppervlak tand per tand bekeken en vervolgens de klinische kroon van de tanden. Concreet overlopen we het kauwoppervlak wanneer we met een spiegelkje de tanden afgaan van mesiaal (rostraal) naar distaal (caudaal). In de omgekeerde richting, dus bij het terug naar buitenkomen bekijken we de zijkant van de tanden. Dit doen we voor elk kwadrant en in wijzerzin (rechts boven te beginnen) (foto 15).

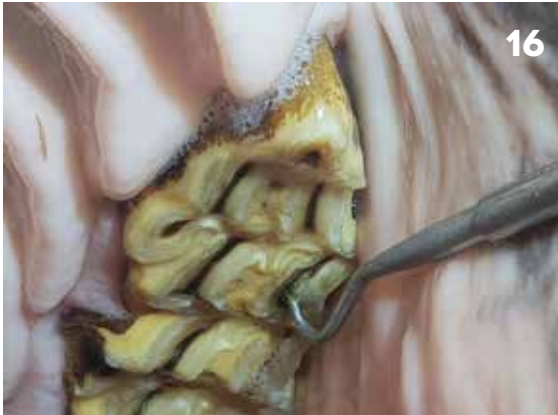
Foto 16: Non-vital pulpexposure ter hoogte van de eerste kies bovenaan (206, pulpa nr 2). Voedsel is bij oraal onderzoek zichtbaar ter hoogte van het wortelkanaal. Bij verder endodontisch onderzoek bleek het caudale compartiment van de tand volledig gevuld te zijn met necrotisch materiaal.

onderzocht. Gaat het over oppervlakkige, kleine dentine defectjes op meerdere tanden, of zijn er op één tand één of meerdere pulpahoornen breed geopend en gevuld met voedsel en necrotisch materiaal (foto 16 en 17)?

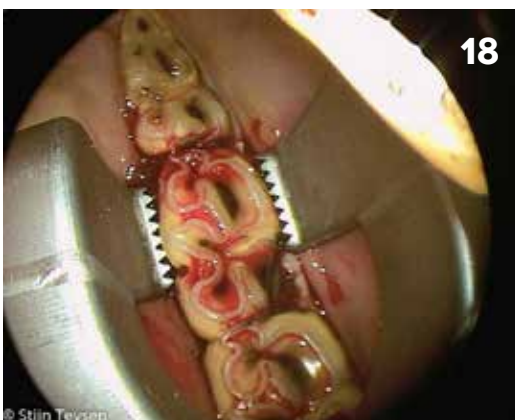
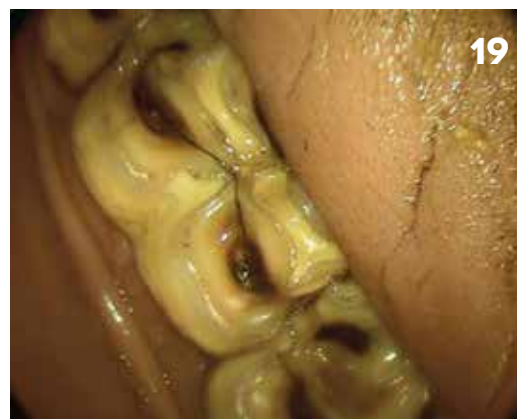
Foto 18 en 19: Het is aangewezen om dergelijke fissuren te monitoren. Ter preventie van een fractuur en infectie kan de tand (gedeeltelijk) uit occlusie genomen worden. De mogelijkheid bestaat eveneens om een dergelijke fissuur verder uit te boren tot gezond tandweefsel wordt bereikt en te vullen met een composietvulling.

Hou hierbij in gedachte dat fissuren die in een mesio-distale richting verlopen meer kans hebben om in de toekomst verder te breken. Wanneer deze fissuren dan ook nog door secundair dentine lopen, is het risico op een gecompliceerde tandfractuur groter (wortelkanaal/pulpodentiaal complex wordt bij de fractuur betrokken, met verhoogde kans op pulpitis en apicale infectie) (foto 18 en 19).

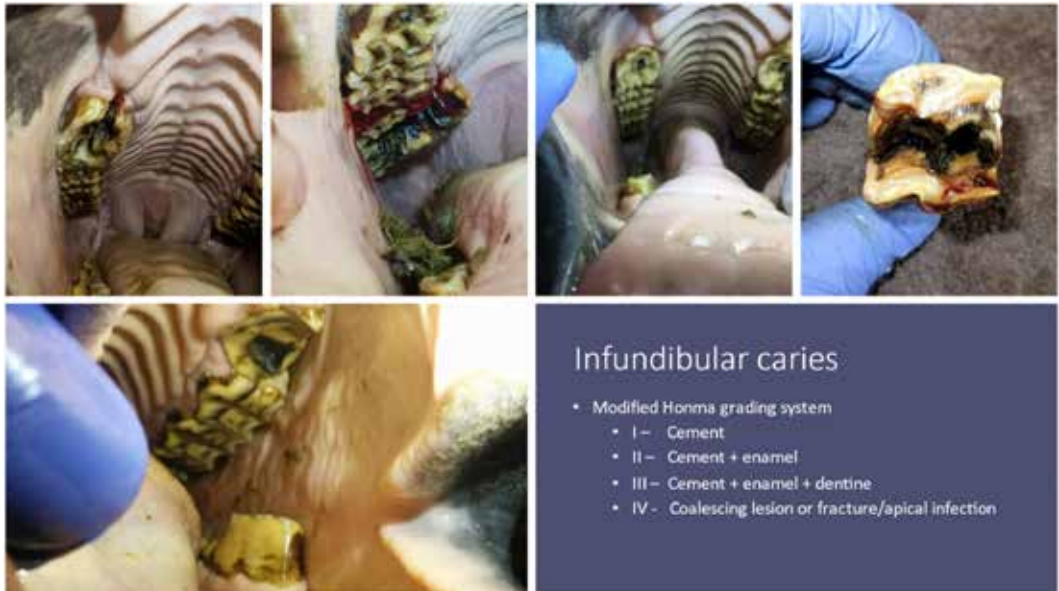
Infundibular caries

- Modified Honma grading system
 - I – Cement
 - II – Cement + enamel
 - III – Cement + enamel + dentine
 - IV - Coalescing lesion or fracture/apical infection

Zijn alle infundibula mooi gevuld met cement? Wanneer er afwijkingen aanwezig zijn worden deze gegradeerd (zie foto 20).

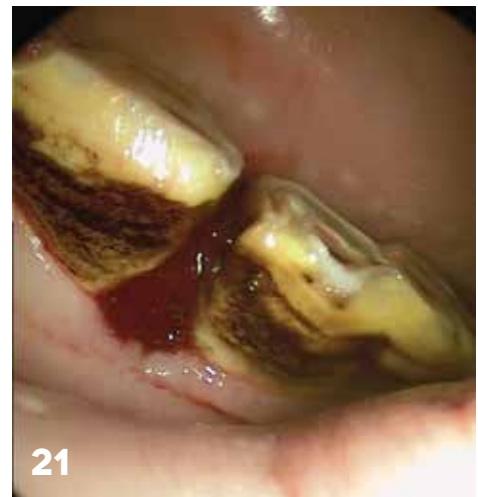
Foto 21: Diastema met secundaire periodontitis.

soorten tangetjes en sondes alsook met waterdruk. Pas wanneer de interdentale ruimte volledig werd proper gemaakt kan deze verder onderzocht worden (foto 21).

Er bestaat een classificatiesysteem voor periodontale aandoeningen, doch dit is moeilijk te implementeren in het orale onderzoek. We trachten echter de significante diastema's wel te beschrijven aan de hand van de vorm (recht, klep, open diastema), de mate van actieve ontsteking (hevig bloedend bij minimale manipulatie tot normaal roze slijmvlies) en de diepte van de periodontale pocket.

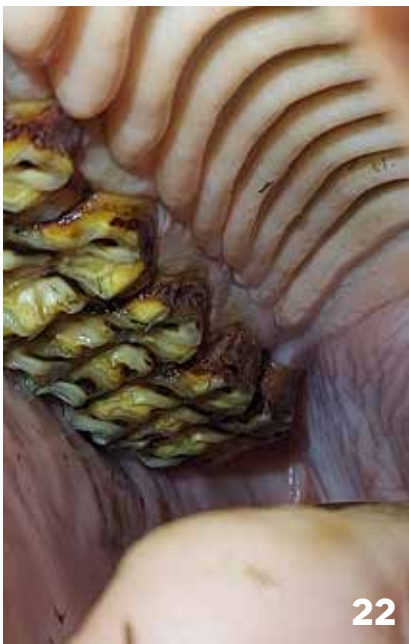
Foto 22 en 23: Perifere cariës lijkt meer voor te komen dan enkele decennia geleden. De aandoening is vermoedelijk multifactorieel. Meerdere onderzoeksgroepen verrichten momenteel onderzoek naar de oorzaak en een gepaste behandeling.

Jackson en collega's (2021) hebben recent een manier beschreven om een inschatting te kunnen maken van de 'activiteit' van de perifere cariës. Betreft het een oud proces, dat niet meer actief is of is het een vorm van cariës die nog volop aan de gang is en dus actief is? De klinische kroon wordt hierbij opgedeeld in 3 zones. Wanneer de zone grenzend aan het tandvlees in meerdere mate is aangetast dan de meer coronale zones, dan spreken we van een actief proces (foto 22 en 23).

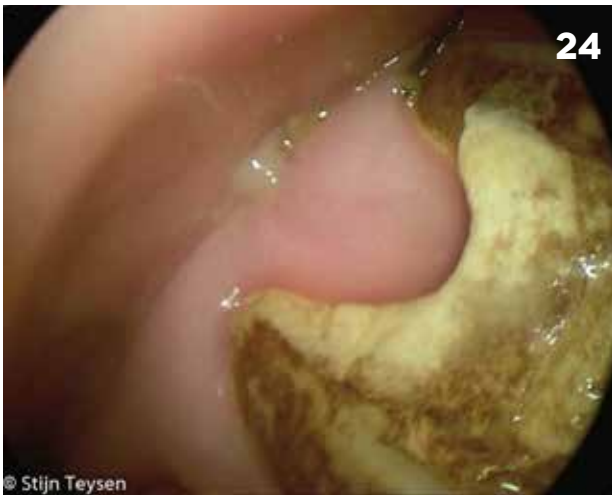
24

Foto 24: Endoscopisch beeld van de wangzijde van tand 107.

Wanneer tandsteen wordt waargenomen, dient er steeds een alarmbelletje te rinkelen. In een paardenmond is dit nooit normaal.

Merk ook de fistel ter hoogte van de mucogingivale overgang aan de buccale zijde van deze tand op.

Dit is steeds abnormaal. Paarden eten in principe 14-18h per dag ruwvoer. Zo zorgen ze voor een bijna continue mechanische reiniging van de kiezen. Zien we toch een tandenrij of een individuele tand met tandsteen dan vraagt ook dit weer verder onderzoek. De kans is zeer reëel dat deze tand een probleem vertoont en minder in het kauwproces wordt betrokken en dus minder mechanisch gereinigd wordt (foto 24).

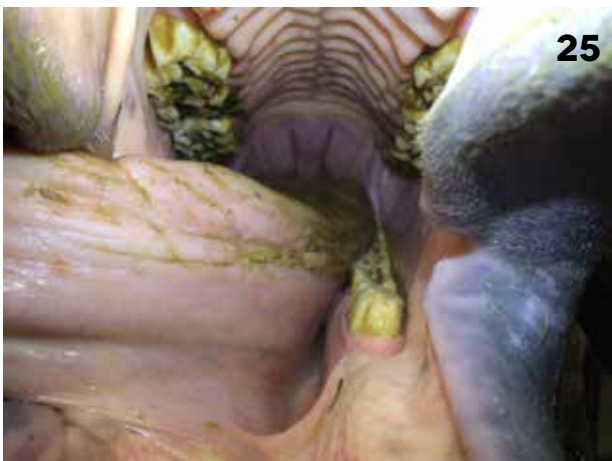
25

Foto 25: Uitgebreide migratieletsels van Gasterophilus larven ter hoogte van de tong. Karakteristieke letsels ter hoogte van de interdentale ruimte (papilnecrose) worden eveneens frequent waargenomen in de periode van augustus tot oktober.

In deze periode van het jaar (augustus, september, oktober) zien we vaak migrerende Gasterophilus larven die zich een weg banen door de tong en wangslimvlies om dan een tijdje ter hoogte van de interdentale ruimte te verblijven. Soms gaat dit gepaard →

met uitgebreide letsels (tong-, wangletsels en papilnecrose) (foto 25).

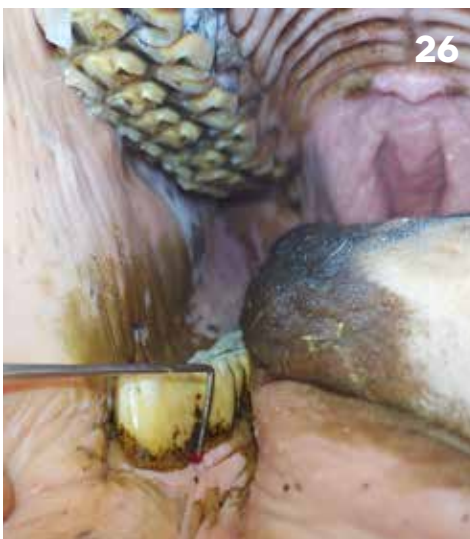
26

Foto 26: Tandwortelinfectie van tand 406, met fistel aan de linguale zijde.

Fistels lijken alvast enkele predilectie plaatsen te hebben: bovenaan zien we vaker orale fistels ter hoogte van de mucogingivale overgang van de mesiale kiezen. Onderaan is dan een fisteltje aan de linguale zijde van de eerste kies weer een frequent waargenomen aanwijzing voor een apicale infectie van tand 3-406 (foto 26).
